**左云鹊儿山大同市通疆致路精煤有限公司**

**“3·29”一般机械伤害事故调查报告**

**左云县政府事故调查组**

**2026年6月30日**

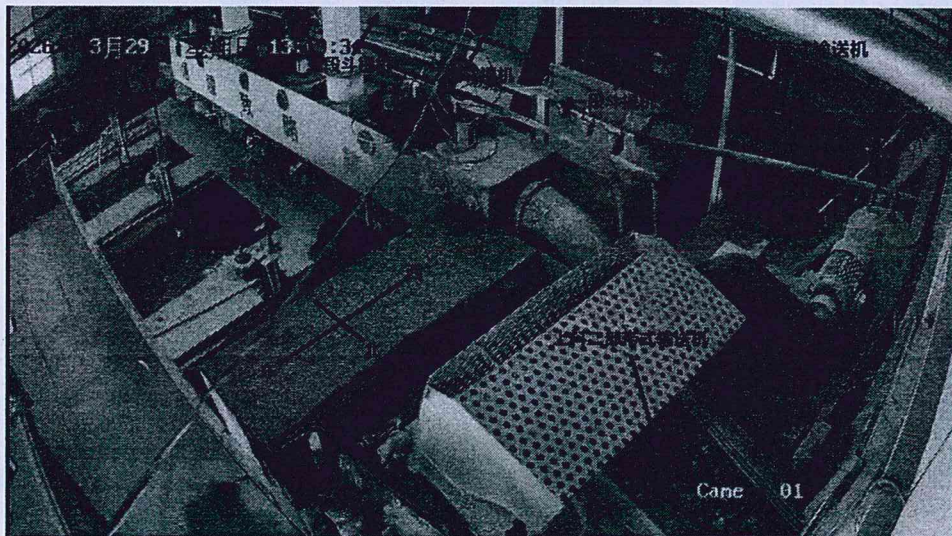
图1 事故发生地点（洗选车间二层）

事故发生地点为通疆公司洗选车间二层西侧的排矸带式输送机电动机安装架与上皮带间隙处（见图1、图2）。

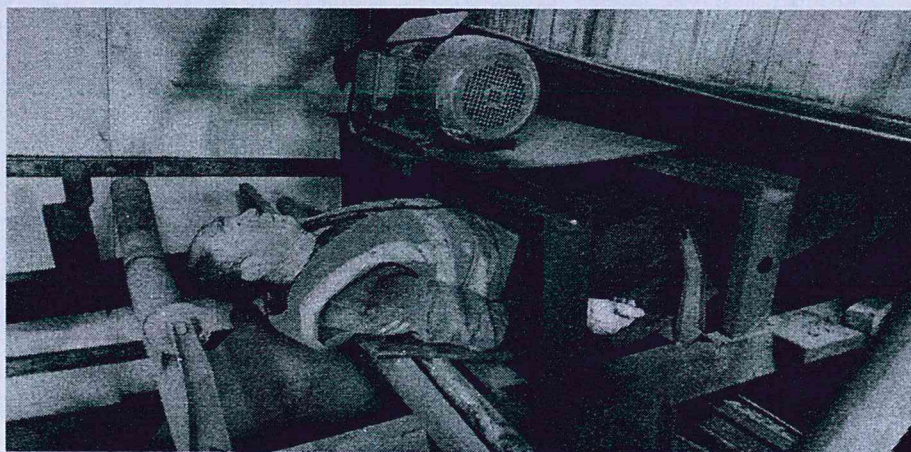
图 6 事发时死者现场状态模拟图

2.根据事故救援人员描述，发现事故时，皮带处于停止状态，吕耀成躺在排矸带式输送机上，头朝向皮带尾方向（南），

胸部被卡在皮带与电机架子之间，左腿位于皮带上，右腿位于皮带外。

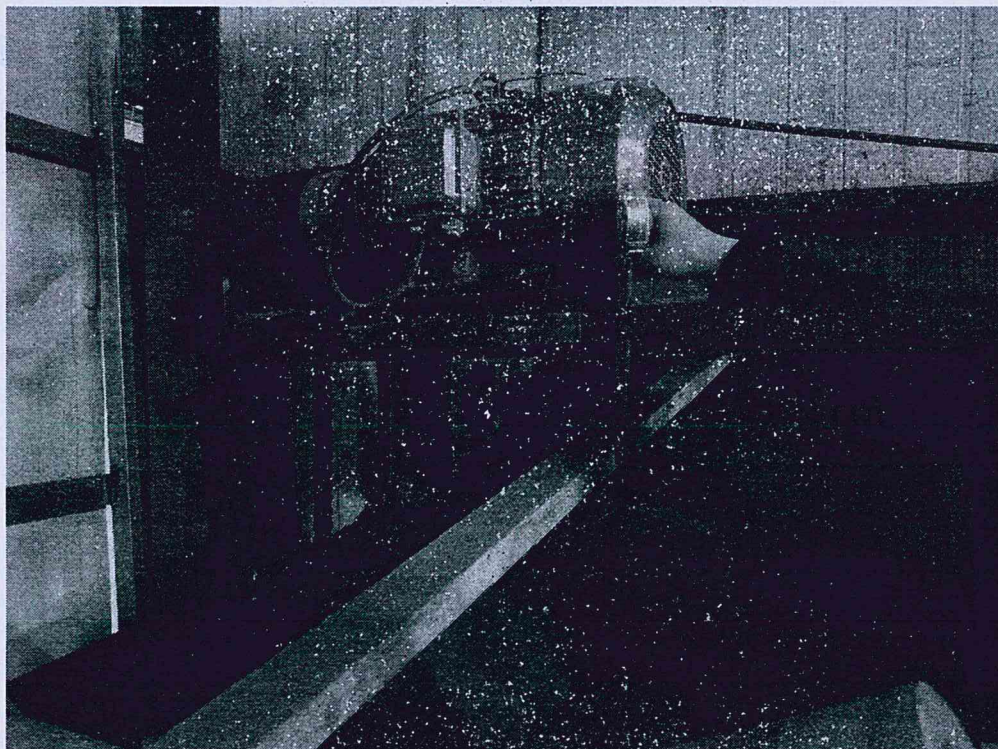
图 7 电动机安装横梁下表面与上皮带带面的垂直间距

3.事故发生处电动机安装横梁下表面与上皮带带面的垂直间距约为 15cm。

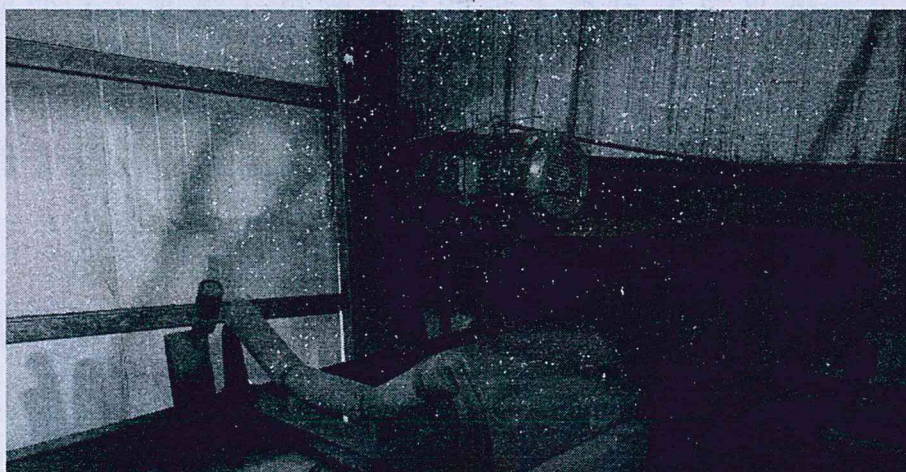
图 8 电动机风叶罩情况

4.电动机风叶罩有深凹的陷坑。

⑥电动机风叶罩有深凹的陷坑。

经以上分析，推定吕耀成在排矸带式输送机上进行拆卸电动机风叶罩作业，将电动机风叶罩拆下，用手锤在电动机的安装平台上将风叶罩深凹的陷坑敲平。

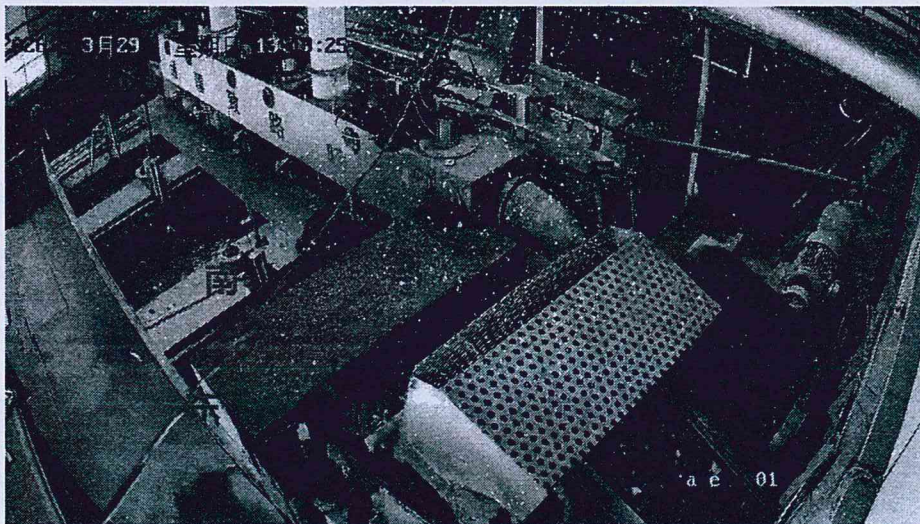
图 10 事故发生前遇难者吕耀成在排矸带式输送机上的位置

①查看视频，事故发生前吕耀成蹲在排矸带式输送机的上皮带中间，面对电动机作业，见图 10。

②吕耀成在作业时身体略朝东北方向，这个方向是电动机风叶罩位置。

③吕耀成上皮带时右手拿着手锤，左手疑似拿了螺丝刀。

⑤吕耀成在作业时，身体有蹲、前倾的动作。

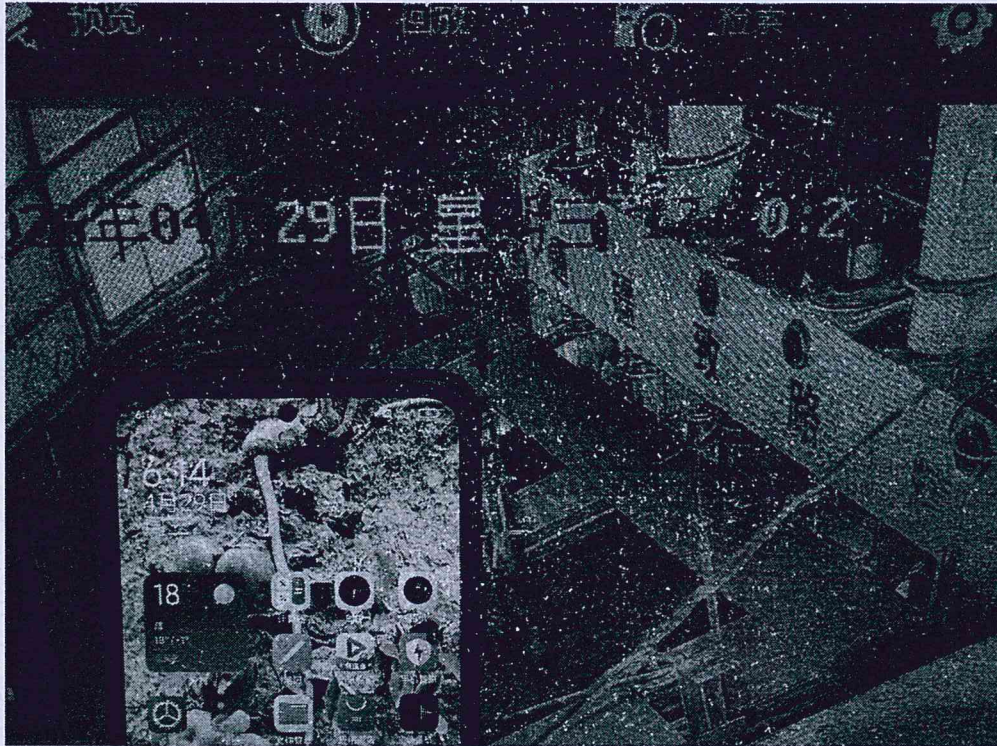
图 12 现场调查时比对视频监控显示时间

查看事故发生时的视频监控，显示时间为 2026 年 3 月 29 日

13 时 19 分，现场比对监控视频时间延迟北京时间 24 分钟（见图 9），据此推定事故发生时间为 2026 年 4 月 29 日 13 时 43 分许。

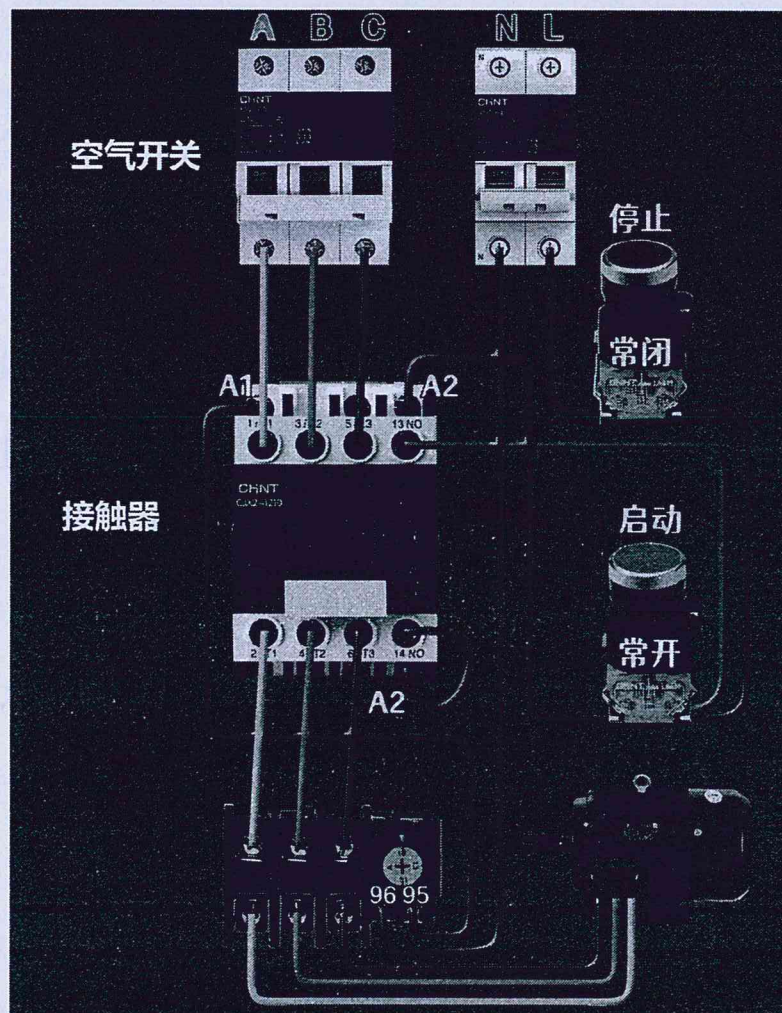
图 13 排矸带式输送机电动机电路图

电路组成：见图 13，排矸带式输送机的电路组成是由启动柜中总开关-排矸带式输送机空气开关-接触器、启动按钮、停止按钮-热继电器-排矸带式输送机电动机组成。

在空气开关断开状态下, 无电源进入接触器, 按下启动按钮 (常开状态), 接触器吸合, 也无电源进入电动机, 电动机不能启动。

在空气开关闭合状态下, 按下启动按钮, 电动机启动。

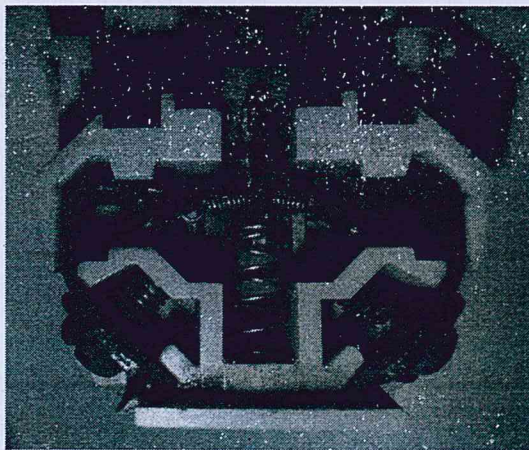
图 14 启动按钮状况

现场勘察启动按钮情况：从电控柜拆下启动按钮，拆解后状态如图 14 所示，内部部件已生锈，动触点弹片及弹簧已变形，弹簧近似失效状态，动、静触点间隙变小几乎接触。内部还存有少量煤尘。煤尘进入启动按钮是由于洗选车间现场环境粉尘（煤尘）大、湿度大，且为方便电控柜散热长期处于打开状态，粉尘通过启动按钮的滑轨进入启动按钮内。

在启动按钮动静触点几乎接触、启动按钮长期未使用的情况下，粉尘落入启动按钮内导致动静触点接通，接触器吸合，电动机启动。

- (1) 排矸带式输送机长时间停用，空气开关未断开。
- (2) 启动按钮质量差。
- (3) 煤尘大，煤尘进入启动按钮内。

2、设备可靠性差、维护不到位。排矸带式输送机的电控柜是通疆公司外购部件自行组装的，购买的电气部件未提供出合格证书，电控柜质量得不到保证，曾出现几次控制开关无故自启动现象，未及时进行修护更换。

通疆公司要进一步规范设备选型采购工作，选择采购正规厂家、与现有设备配套的设备，坚决杜绝自行采购、不配套等情况造成的安全隐患，同时要加强机电设备的维护保养工作，定期对所有电器设备进行检修保养，确保机电设备安全可靠。
