左云店湾大同同乐环保科技有限公司  
“2·22” 亡人事件调查报告

左云县政府事故调查组

2026 年 3 月 10 日

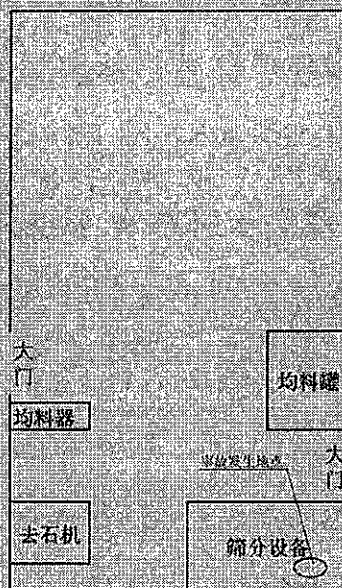
图2 筛分车间平面布置图

事故现场位于同乐公司筛分车间东南角的提升机平台

上。筛分车间东南角呈阶梯式布置有两个工作平台。

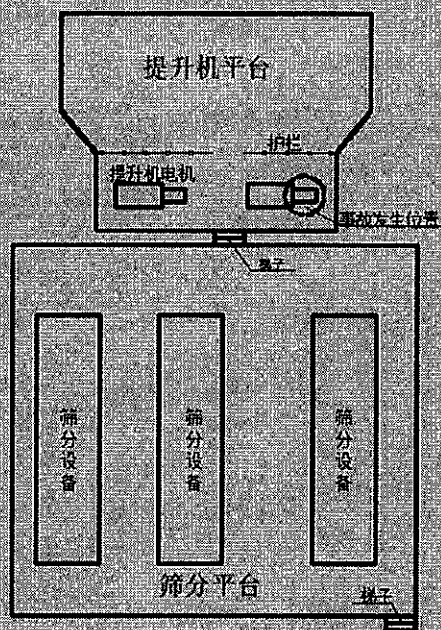
图 3 筛分平台平面布置示意图

第一层为筛分平台，距地面4.6米，长7.5米，宽6.2米，四周围有护栏，在平台南侧设钢制梯子与地面联通。

第二层为提升平台，距筛分平台高3.2米，长5.15米，宽4.2米，四周围有护栏，使用钢制梯子近乎垂直与筛分平

台相连，提升平台东侧中部安置一台刮板运输机、西南角与西北角各安置一台提升机电机，两台电机使用高 0.9 米的护栏与平台隔开。
