**左云鹊儿山大同市通疆致路精煤有限公司**

**“3·29”一般机械伤害事故调查报告**

**左云县政府事故调查组**

**2026年6月30日**

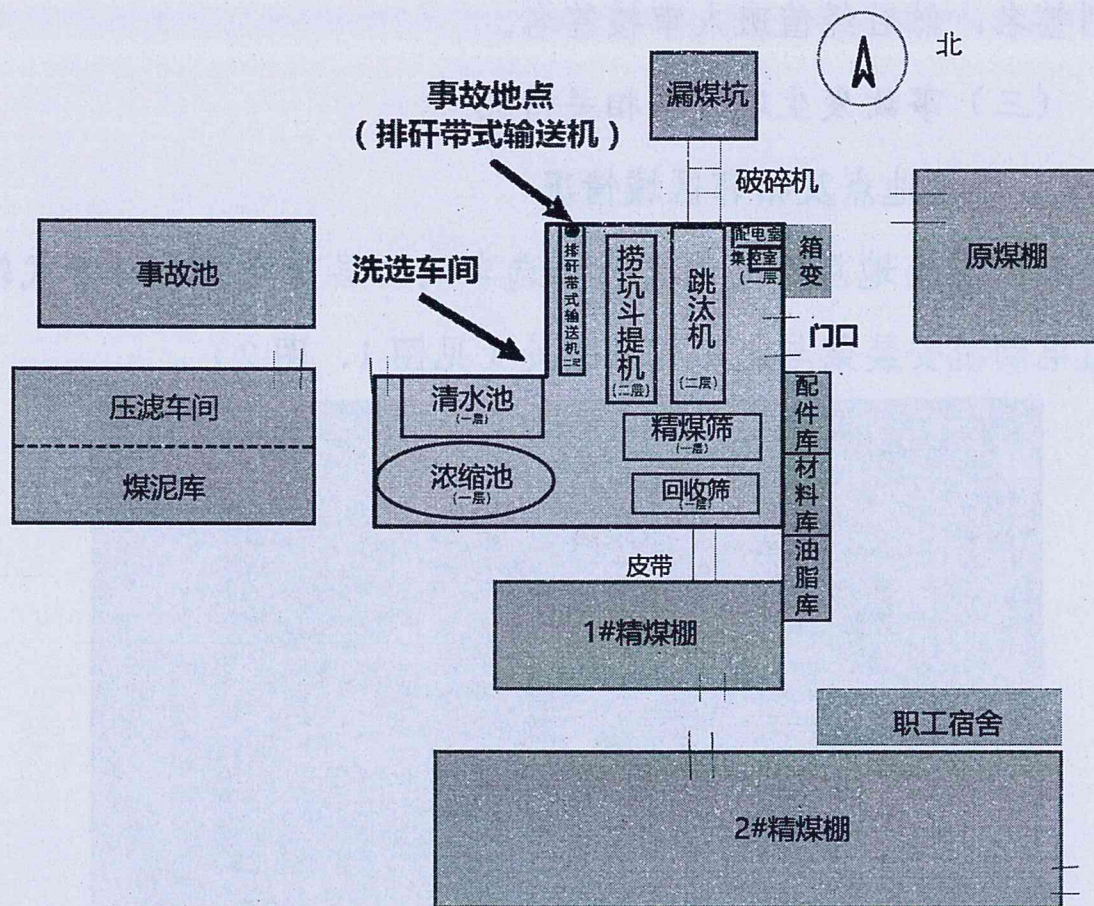
图 3 事故地点相邻区域平面示意图

洗选车间位于通疆公司中部，见图 3。北侧为漏煤坑，南侧为 1#精煤棚，西侧为压滤车间和煤泥库，东侧为原煤棚。

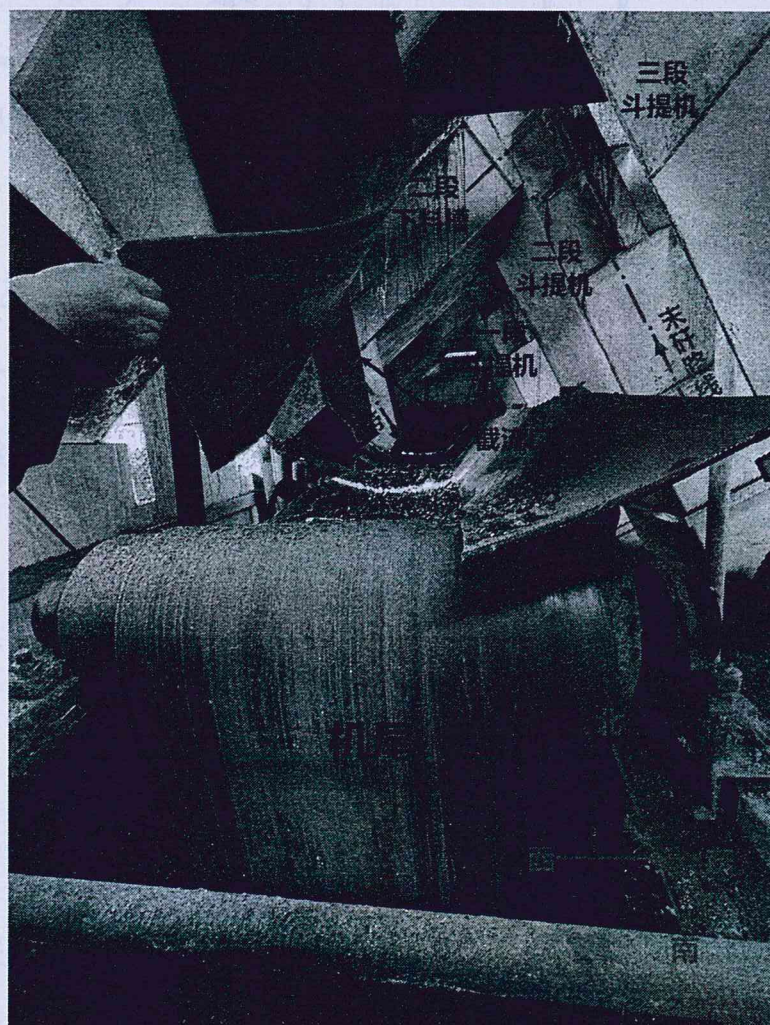
图 4 斗提机、排矸带式输送机的关联图

提机顶部连接的下料槽运出洗选车间外单独落地，装车送至矸石场地处置。斗提机共有 3 台（见图 4），第一台（一段）为块矸，第二台（二段）、第三台（三段）为末矸。二段、三段斗提机的下料槽开设截流口，若用户对末矸有需求，则打开截流口将末矸落料到排矸带式输送机机尾处并运输到机头卸载，再经机头下方的振动筛进一步筛分后销售。
