大同煤矿集团同发东周窑煤业有限公司  
“4·27” 亡人事件核查报告

左云县人民政府  
大同煤矿集团同发东周窑煤业有限公司  
“4·27” 亡人事件核查组  
2026 年 6 月 29 日

## “4·27” 亡人事件核查报告

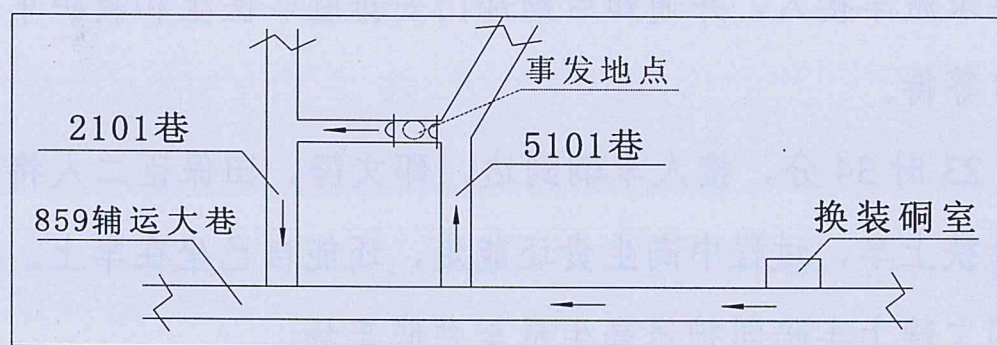
图1 相关作业轨迹示意图

21时07分，高生贵乘坐邵文静驾驶的运料车出发去往副斜井井底换装硐室卸载车上装着的皮带架。

22时56分，高生贵与邵文静完成卸料工作，离开副斜井井底换装硐室去往2101巷准备继续出料。

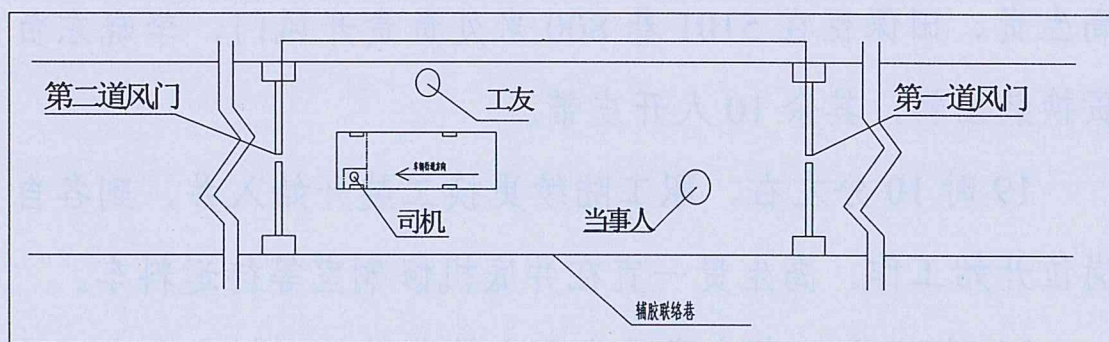
图2 事发时现场人员位置示意图

23时05分，邵文静、高生贵驾驶运料车到达5101巷800米处风门，高生贵下车与田保臣二人推开了第一道风门，邵文静驾车通过了第一道风门，将车停在距第二道风门约3米处，等待二人打开第二道风门。之后高生贵、田保臣二人将第一道风门关闭，去开第二道风门，田保臣快到达第二道

风门时发现高生贵没有跟上，回头发现高生贵趴在胶轮车后约4米处的地面上，之后立即呼喊邵文静，二人将高生贵扶起询问是否身体难受，高生贵不说话只点头。当时高生贵鼻子有少量出血，无外伤。

1、现场职工邵文静、田保臣的询问笔录显示：高生贵倒地前未与车辆发生挤压、磕碰，倒地后身体无外伤。
